## PINTURES MURALS DE SANT VÍCTOR DE DÒRRIA

Fresc i pintura a la calç  
Fïnals segle XII

21 m² aproximadament de pintures romàniques  
Església parroquial de Sant Víctor,  
Dòrria (Ripollès)

Anys de la restauració: 1997-2000

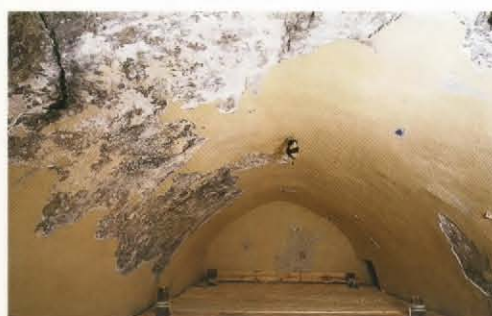
Vista general de la volta a l'inici del descobriment de les pintures

A la primera fase, feta l'any 1998, es retiraren les capes de guix i calç que tapaven les pintures, per determinar la dimensió total que abastaven i el seu estat de conservació. Aquest procés implicava, alhora, la subjecció del morter (*arriccio*) al mur i al sostre, per evitar el seu despeniment. La segona fase, realitzada entre els anys 1998 i 1999, molt laboriosa i complexa, va consistir en la consolidació dels estrats de la capa pictòrica (*arriccio i intonaco*), ja que presentaven moltes zones amb aixecaments i pèrdua de cohesió, que podien repercutir en la conservació de les pintures. A la tercera fase, feta l'any 1999, un cop ben consolidada la capa de morter, es va procedir a la neteja del fresc de restes de calç, incrustacions i brutícia superficial, que alteraven i impedièn la visió de les escenes representades. Al mateix temps, s'anaven fixant les àrees de pintura al fresc que ho requerien.

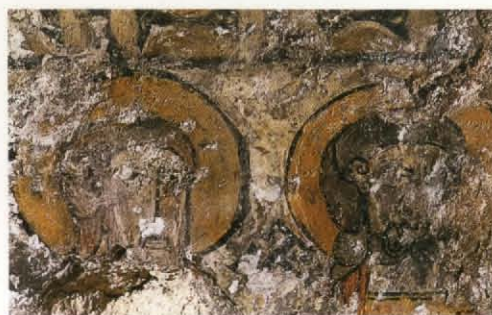
Detall abans de restaurar

A la darrera fase, realitzada l'any 2000, es va treballar sobre el sistema de presentació de les pintures: ompliment de les zones perdudes amb un nou morter i reintegració mínima de les petites

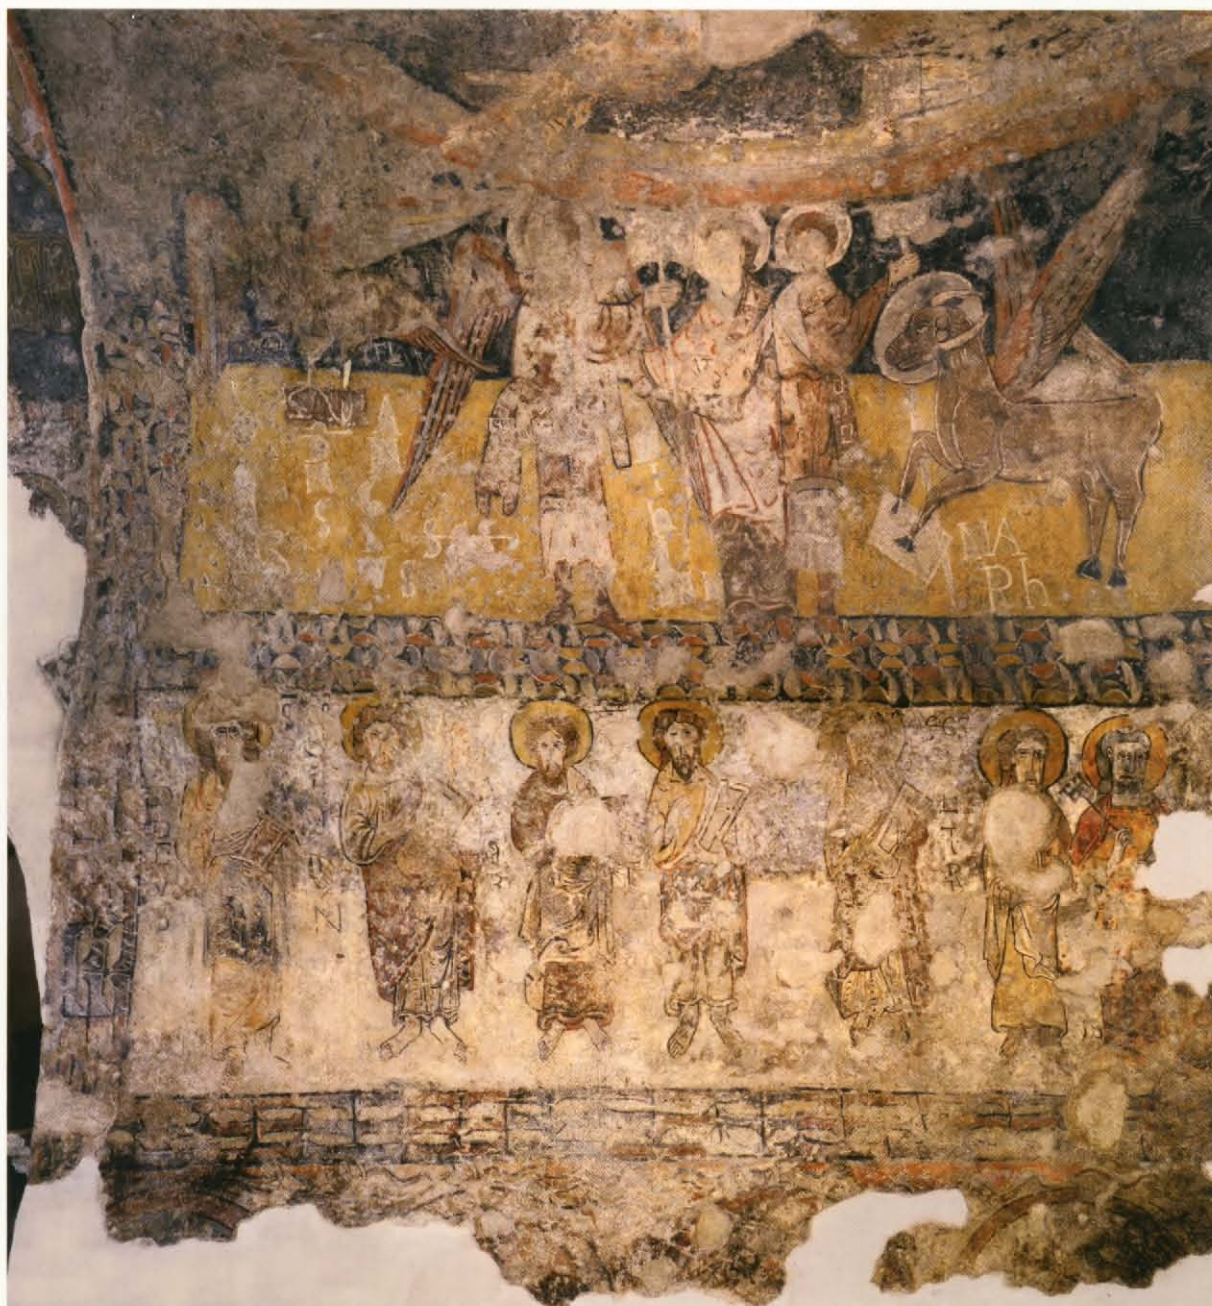
Vista de la volta nord de l'absis després de restaurar

L'aspecte actual que presenten les pintures és el testimoni real que ens ha quedat del passat romànic de l'església, després de les alteracions sofertes. No s'han reconstruït ni embellit les escenes pintades, ja que s'ha cregut oportú conservar-les tal com ens han arribat, però estabilitzades de manera que quedés garantida la seva perdurabilitat.

Un cop restaurades, la lectura iconogràfica de les pintures és molt més definida i permet fer-ne un estudi aprofundit. A grans trets, podem observar que la zona central de la volta de l'absis quadrangular està presidida per una *Maestas Domini*, a l'interior d'una màndorla ovalada, acompanyada pel tetramorf i una tríade d'àngels per banda, tot això envoltat, a la vegada, per una sanefa geomètrica. Al dessota de la sanefa, coincidint amb la zona semiabsidal, i a ambdues bandes del presbiteri, podem veure l'habitual agrupació d'apòstols en posició frontal, envoltada, igualment, per una altra franja decorativa diferent. La seqüència pictòrica és seguida, a la volta
